Monitoring

am Beispiel Auswirkungen von Niederschlag bei einer Freiflächen-Photovoltaik-Anlage

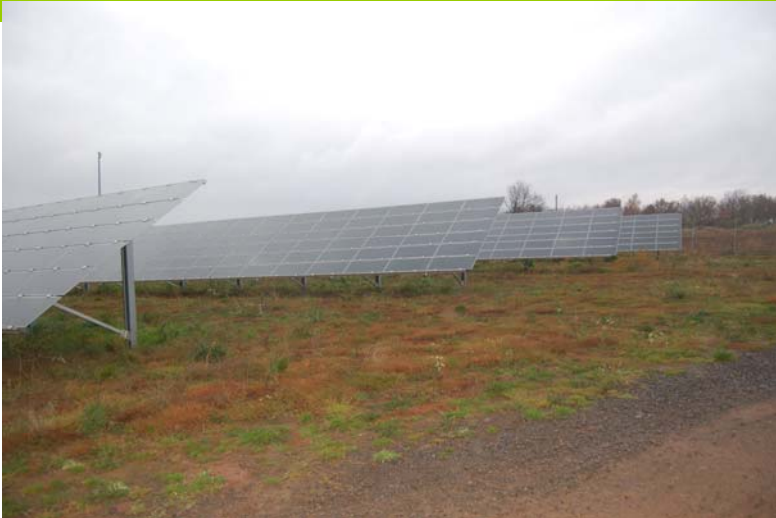
Untersucht wurde eine Freiflächen-Photovoltaik-Anlage in hängigem Gelände.

Im Rahmen der Einrichtung der Photovoltaik-Anlage wurde die Fläche begrünt. In den ersten Jahren dominierten ruderale Arten, nach etwa 2-3 Jahren hat sich eine Grünlandvegetation durchgesetzt.

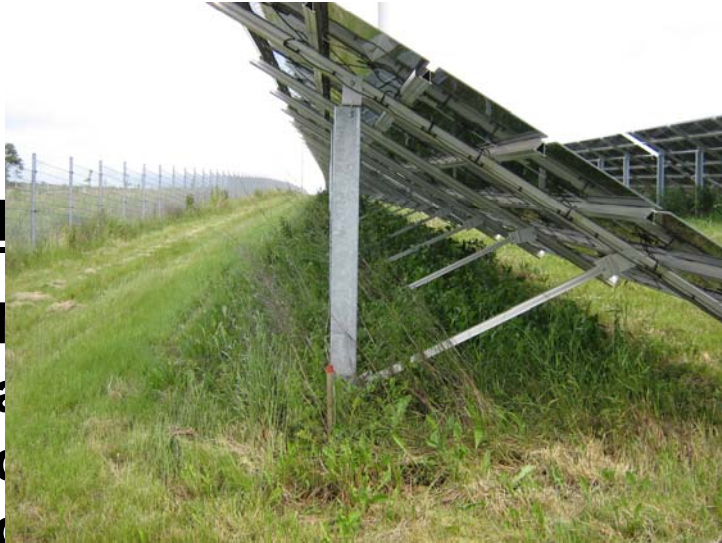
Niederschläge werden über die Trägerschienen der Modultische abgeleitet, die Modultische sind wenig durchlässig. Es wurden unter den Tischen etwa 10-20% der Niederschlagsmenge verglichen gemessen.

Der Bereich unter den Modulen ist vollständig bewachsen, es ergeben sich unterschiedliche Mikrostandorte.

Kleinflächig wurden Erosionserscheinungen festgestellt, vor allem im Traufbereich. Aufgrund der weitgehend geschlossenen Vegetationsdecke ist aber weniger Erosion zu erwarten als bei **Ackernutzung**.

Zur Erhöhung der Durchlässigkeit wurden Maßnahmen vorgeschlagen.

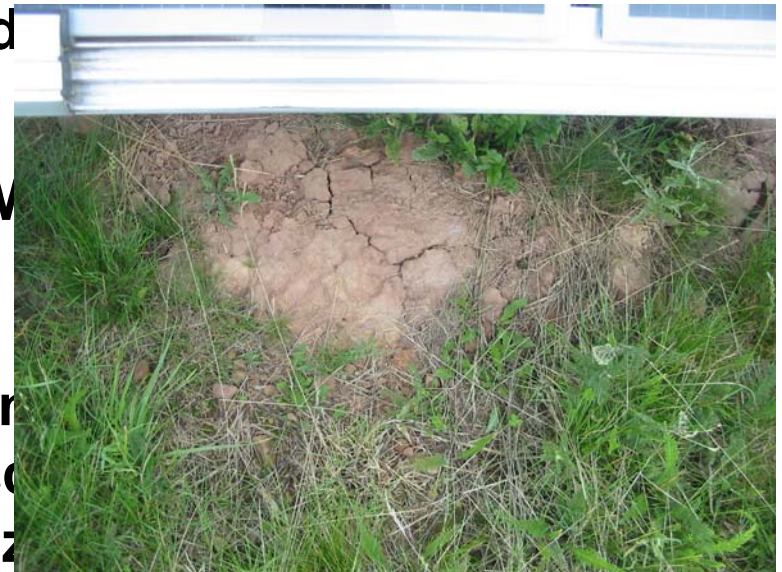
Kleinflächig wurden Erosionserscheinungen im Traufbereich. Aufgrund der weitgehend geschlossenen Vegetationsdecke ist aber weniger Erosion zu erwarten.
