Monitoring

am Beispiel Auswirkungen von Niederschlag bei einer Freiflächen-Photovoltaik-Anlage

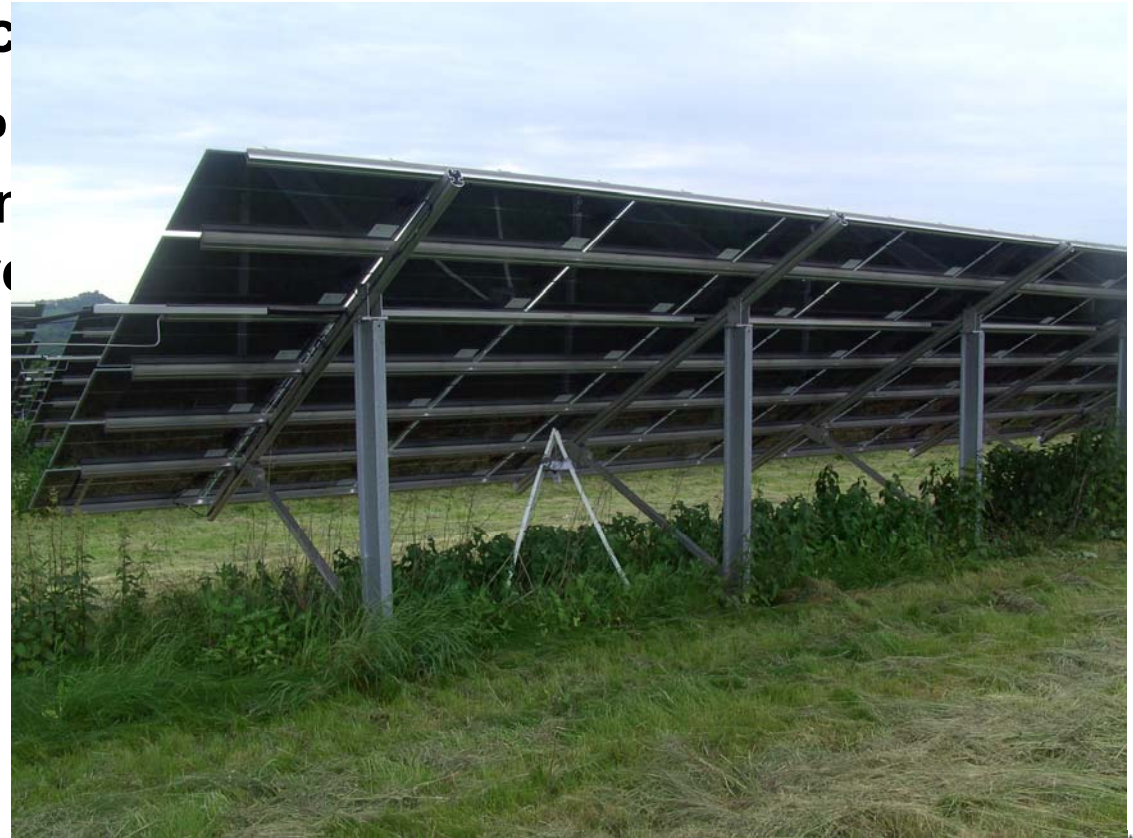
Untersucht wurde eine Freiflächen-Photovoltaik-Anlage in hängigem Gelände.

Die Fläche wurde ursprünglich ackerbaulich genutzt.

Im Rahmen der Einrichtung der Photovoltaik-Anlage wurde die Fläche begrünt. In den ersten Jahren dominierten ruderale Arten, nach etwa 2-3 Jahren hat sich eine Grünlandvegetation durchgesetzt.
